歴史的建造物の情報保存と情報継承に関する研究 明治・大正・昭和初期に建設された近代建築

A Study on information preservation and information inheritance
of historical buildings

内藤 旭恵
Akie NAITO

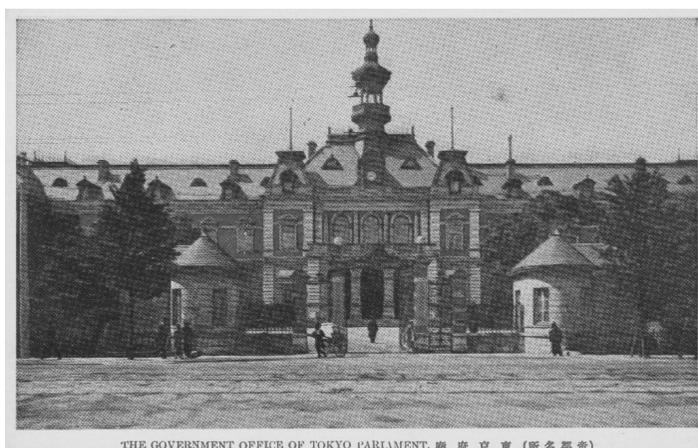
図1. 東京府庁舎

図1は東京府庁舎の写真である。1894年（明治27年）に麹町区有楽町二丁目一番地にフランス近世ルネッサンス様式二階建て煉瓦造建築として妻木頼黄の設計で建てられたものである。1945年（昭和20年）の東京大空襲によって焼失し、現存しない建造物である。東京駅前の丸の内から有楽町一帯にかけては、明治時代から大正時代にかけて中央官庁や三菱合資会社のオフィスビルディングが次々と建設されて、一丁倫敦と呼ばれる近代都市が形成されていたことで有名である。しかしながら、その景観は現在跡形もなく失われており、再現が実施された三菱一号館と復原が実施された東京駅丸の内駅舎、さらに霞が関エリアで保存がなされている法務省旧本館など点在する建造物を残すのみとなっている。こうした景観は、建造物の解体によって失われ、二度と再び観賞することができなくなるのである。日本は、「スクラップアンドビルド型社会」とよく呼ばれているが、解体することで多くの情報が失われ、こうした写真でのみ確認することができるというのが現状である。

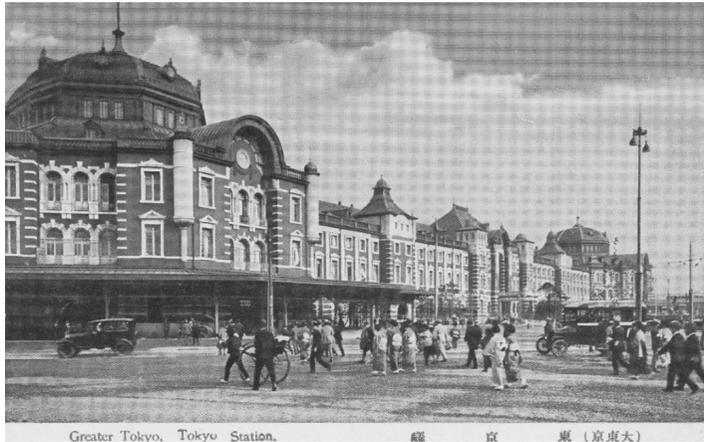
図 2. 東京駅丸の内駅舎

建築概要：地上3階（一部4階）・地下2階建て

建築構造：鉄骨煉瓦造・RC造

建築様式：辰野式フリー・クラシック、英国風クラシック様式・ゴシック様式・辰野式

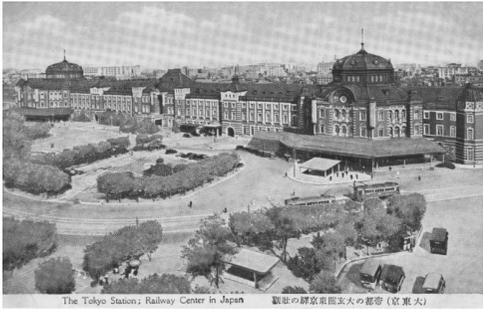
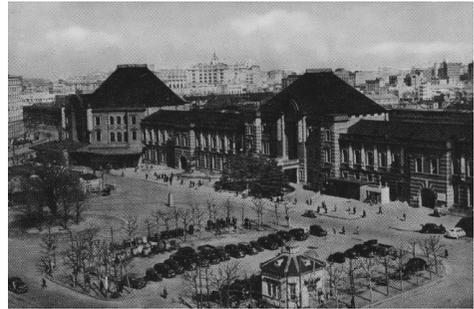
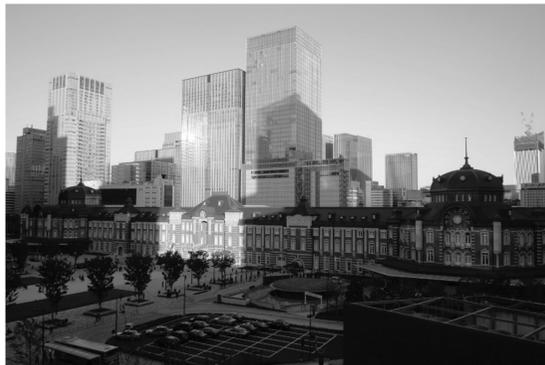
図 3 は、竣工当時の状態で、図 4 は、戦後復興時の状態、図 5 は、近年行われた復原後の状態である。図 3 と図 5 を比較すると遜色ないように見えるが、ヒアリングの結果、当初材とは異なる素材や材質の部材を使用している部分も多く存在するとのことであった。例えば、屋根の銅板は、竣工当時は緑青銅を使用していたため、経年とともに緑色に変化したが、現在の銅は様々な理由から変色しない銅を使用しているとのことである。

窓枠一個に至るまで情報が存在せず、竣工当時の絵葉書を参照してデッサンをおこして対応したとのことであった。1945年の東京大空襲によって直撃弾は逸れたが、近隣の建造物からの類焼や延焼によって焼失し、外壁の煉瓦を残して屋根や3階部分および内装などの木造部分が焼失し、その後、仮の構造物に置き換えられてしまっていた。その際に、多くの部材は焼失または損傷が激しかった部分は破棄されてしまったため、創造設計／想像設計や類似設計を多用することで対応したとのことである。

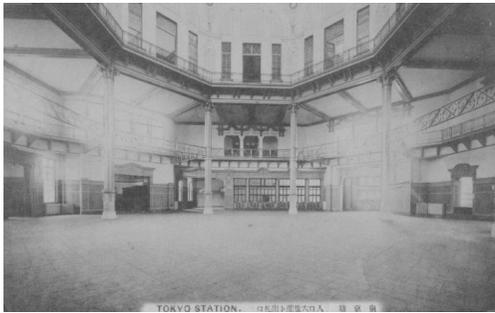
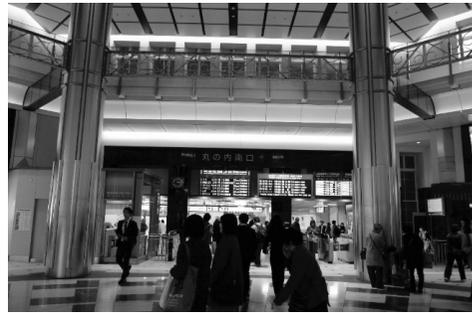
図 6. 東京駅丸の内駅舎ドーム内(竣工当時) 図 7. 東京駅丸の内駅舎ドーム内(現在)

図 6 と図 7 は、東京駅丸の内駅舎のドーム内の様子である。図 6 は、竣工当時の状態で、図 7 は、現在の状態である。雰囲気は似せて作られているが、竣工当時の状態そのままというわけではない。その理由は、時代や用途に合わせた継承設計をしたためであるとのことであった。大正時代は、乗降客数もさほど多くなく、また自動改札機や液晶ディスプレイなども存在しないため、レリーフや装飾品を多く配することが可能であったが、日本のセントラルステーションの役割を担っている現代においては、極力当時の状態を表現しながら、機能的に省略できる部分は省略しているとのことである。

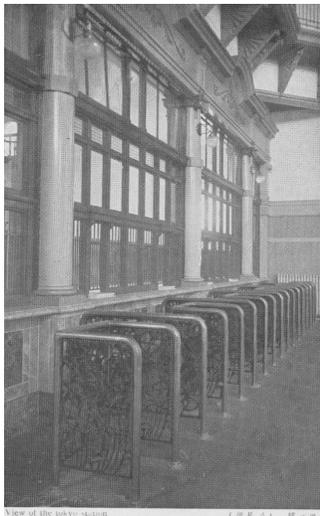
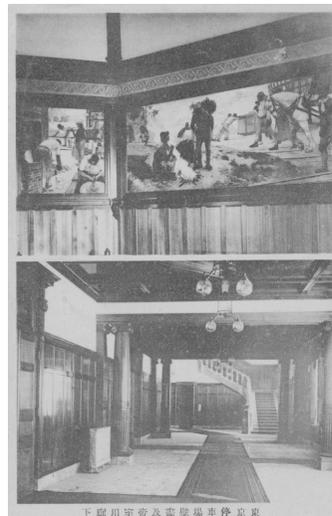
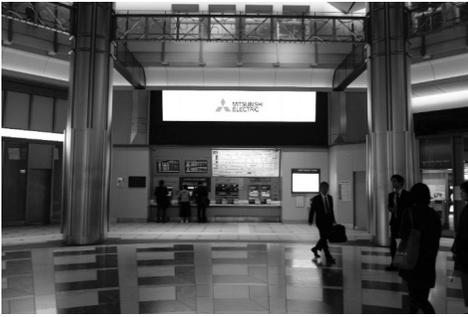
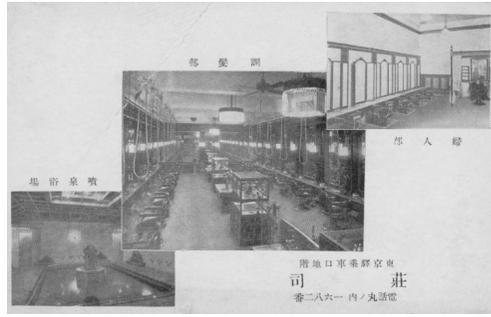
図 8 と図 9 は、竣工当時の券売所と帝室用エリアの状態、図 10 は、現在の券売機の状況である。用途の変容によって形状が大幅に変更されている。また、図 9 の帝室用エリアは、現在も存在するが、当時の状態での再現は行っていないとのことである。また図 11 は、竣工当時に東京駅丸の内駅舎内に存在した店舗や施設の内観写真である。東京駅構内に浴場まで存在していたのである。現在は、こうした店舗は、時代の変化によって、飲食店やホテルの一部となっており、当時の施設は現存しない。こうした細かな部分は、情報としてはほとんど残らず、これらの絵葉書が存在しなければ、完全に失われていた情報といえる。

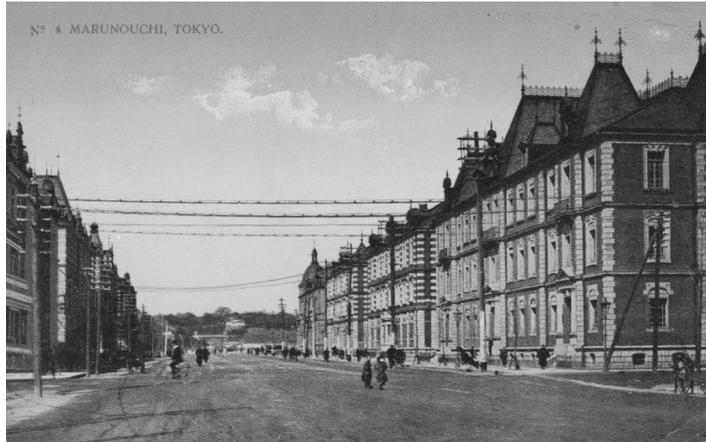
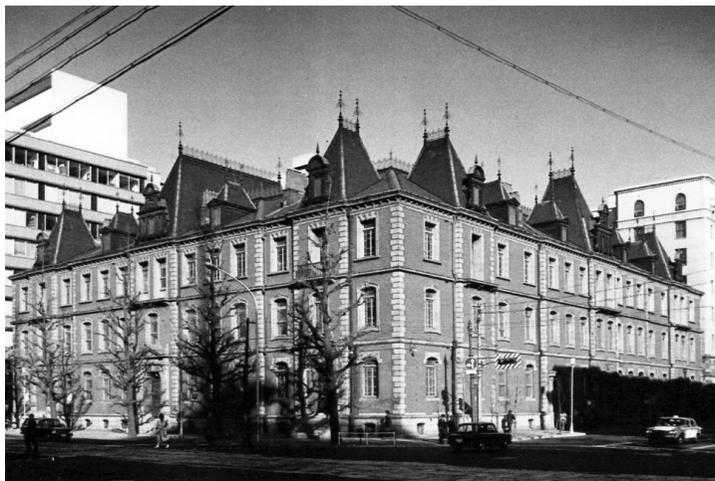
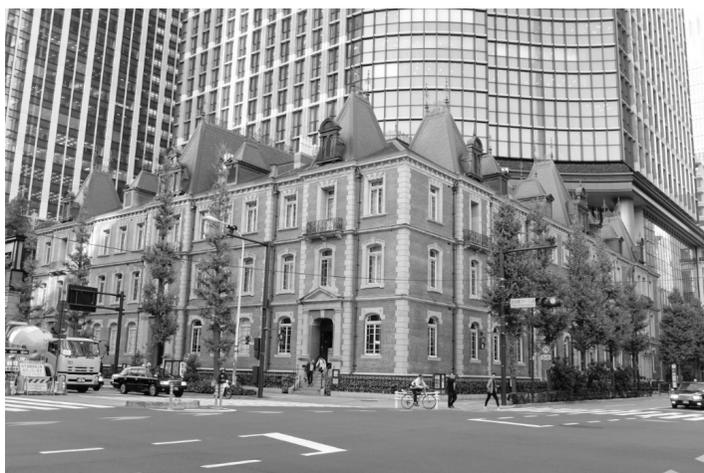
図 12 は、竣工当時の三菱一号館で、図 13 は、解体直前の三菱一号館で、図 14 は、再現された現在の三菱一号館である。このように、同一街区に同一建造物が再現されたことによって、過去の都市の様子が現代に甦り、当時の様子を偲ぶことができるようになったが、一棟のみでは、都市景観全体を理解することは難しい。従って、街区全体の景観を再現するためには、CG (Computer Graphics) や VR (Virtual Reality) や AR (Augmented Reality) などの情報技術に委ねるしかない。

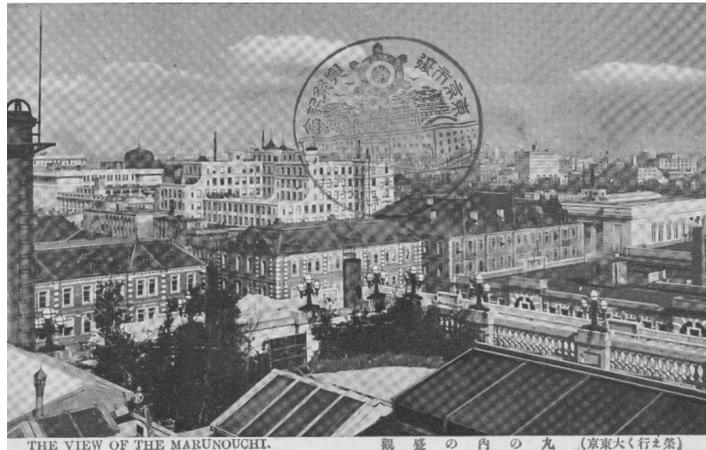
図 15. 丸の内の景観

図 15 は、昭和初期の丸の内を写した写真である。1922 年（大正 11 年）竣工の三菱銀行本店と 1928 年（昭和 3 年）竣工の丸の内八重洲ビルディングが既に建設されているので、昭和初期の一丁倫敦の構成であると考えられる。当時は、小さな街区に煉瓦建築や石造建築が点在し、間を埋めるようにして RC 造建築と木造バラック建築などが存在するといった構成になっていた。煉瓦建築が林立する絵葉書上手前側が一丁倫敦で、RC 造建築が点在する奥側が一丁紐育と呼ばれていたエリアである。こうした街並みも高度経済成長期には、ほとんどが解体され、中超高層ビルへと置き換えられていった。そして、現在では、新たに、複数の街区を統合して巨大な複合ビルへと再度の再開発が実施されており、都市のアップデートが繰り返し行われているため、当時の状態を知るには、三菱一号館と周辺街区外周の道路や路地から把握するしかない状況である。

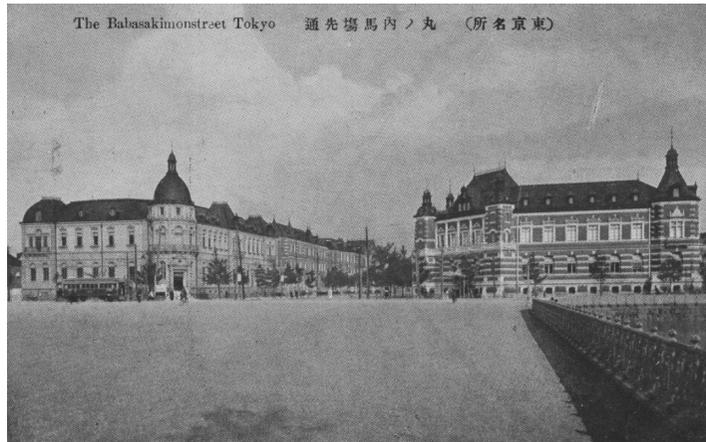
図 16. 三菱二号館

図 16 は、三菱二号館の竣工当時の状態である。皇居前ということもあり、外壁を赤煉瓦ではなく白色にしたとのことである。しかしながら、これらの建造物は既に解体され消失していることから、当時の様子を知ることは難しい。

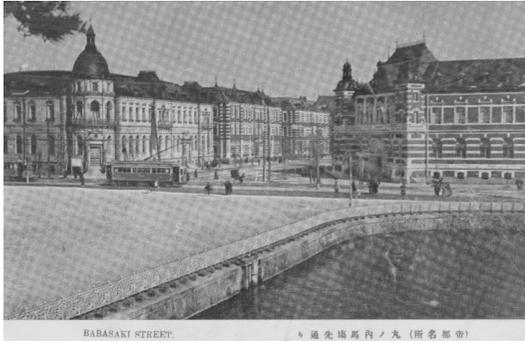
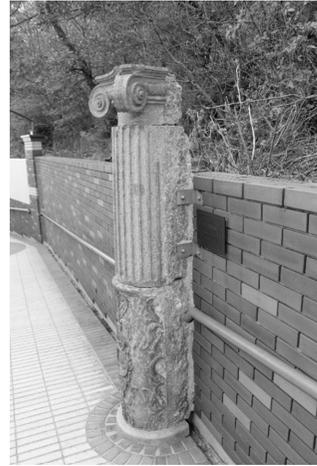
図 16 と図 17 に写っている三菱二号館の門柱は、図 18 のように博物館明治村において展示が行われている。しかしながら、小さな銘版による表示しかないため、注意深く観察しないと見落としてしまうレベルである。また、柱一本からは、建造物の一部のディテールや様式などを読み取ることはできても、当時の建造物の全容を理解することは難しい。

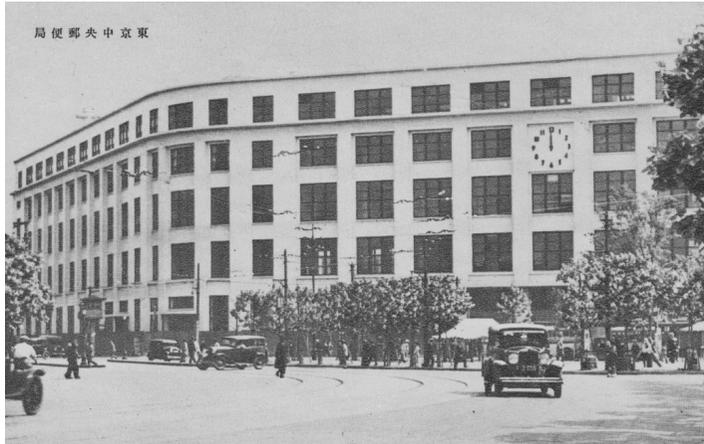
図 19. 東京中央郵便局（竣工当時）

図 19 は、東京中央郵便局の竣工当時の状態である。東京中央郵便局の保存は、政治的背景もあり、現在のように積極的な保存方法が採用された珍しい例である。ファサード保存に分類されるが、本建造物は、最も先進的で革新的な方法である外壁と外壁を構成する躯体および室内を残すという新たな手法が採用された貴重な例である。一般的にファサード保存をする際には、外壁の薄皮一枚剥がし、新たに建設したビルの外壁に貼り合わせるという手法が一般的であったが、近年、評価が低いなどの影響により、東京中央郵便局の保存方法か、または、一部の棟を完全に保存し、一部を再現するといった日本工業倶楽部会館の保存方法を採用することが多くなっている。

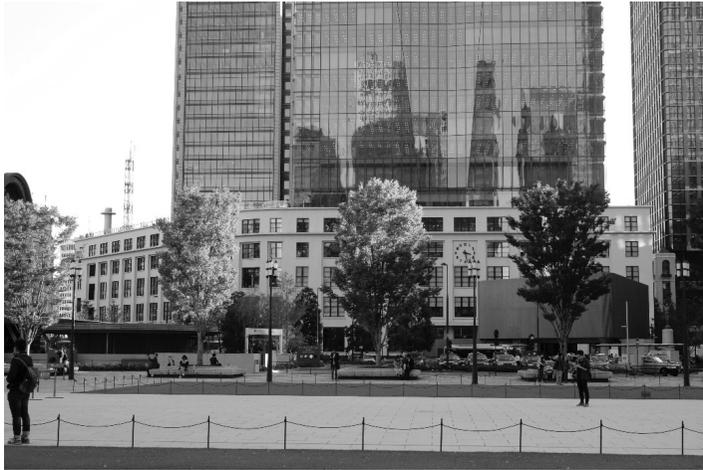
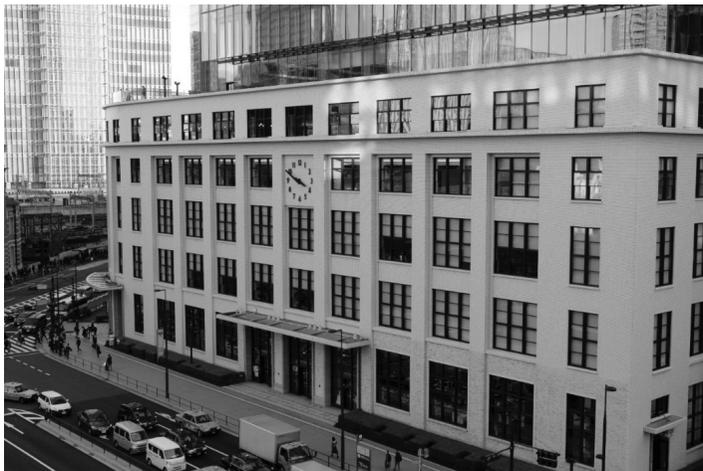
図 20 と図 21 は、東京中央郵便局（JP タワー）のファサード保存後の状態である。この街区は、東京駅丸の内駅舎が復原され、東京中央郵便局もファサード保存されているため、大正・昭和初期の状態を偲ぶことができる街区となっている。さらに、同時に行幸通りも復原されたため、明治時代に構想した街並みがほぼ再現されたことになる。100 尺（31m）の位置で視線を固定して見渡すことで、明治・大正・昭和初期の古き良き時代を感じ取ることができる空間となっている。

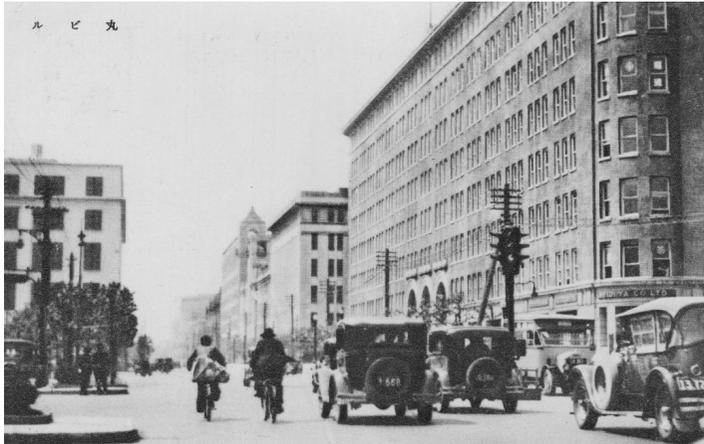
図 22. 丸ビル（竣工当時）

図 22 は、丸ビルの竣工当時の状態である。77 年間にわたり使用され続け、老朽化のために解体された建造物である。100 尺の高さで当時の建造物を再現する継承設計が施されており、当時の雰囲気を感じることができるようになっているが、外観は、完全に統一されているわけではないため、当時の完全な状態を知ることは難しい。北側のエントランス内部に竣工当時の三連アーチが再現されており、当時のステンドグラスが再利用されているため、その空間を訪れることで多少は当時の状態を知ることができる。

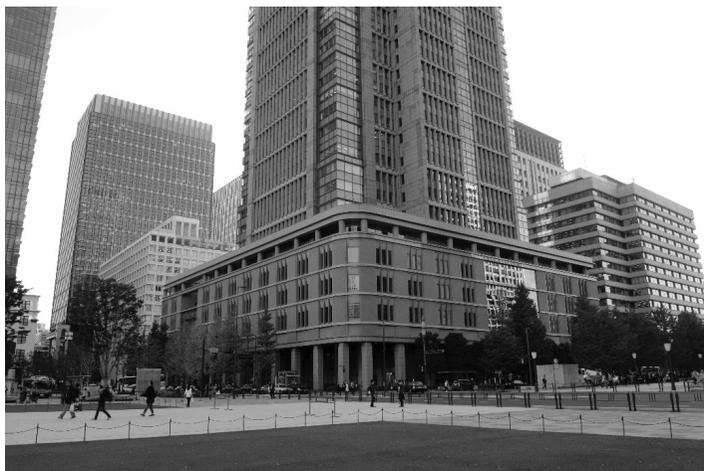
図 23. 丸ビル（現在）

図 23 は、丸ビルの現在の状態である。一丁紐育と呼ばれていた時代の雰囲気を感じ取ることができるようになっている。

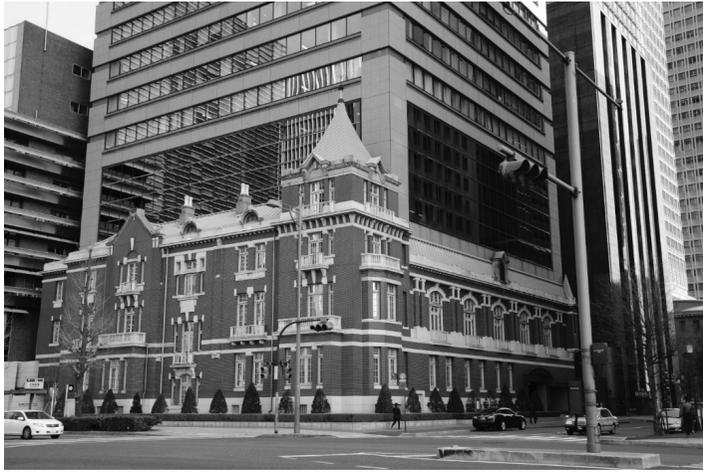
図 25. 東京銀行協会ビル（再現後）

図 25 は、東京銀行協会ビルの再現後の状態である。ビルの外壁に対してファサードを貼り付ける手法であるため、一部形状を変更しての対応であった。この街区は、皇居前の内堀沿いに面しているため、初期のファサード保存としては、ディテール情報をより緻密に再現しているが、ビル建築のため、エントランスの位置が変更されていることや屋根装飾が大幅に変更されているなどの部分が存在した。しかしながら、本建造物は、既に解体されているため、消失状態であり、当時の様子を知ることは難しい状況となった。

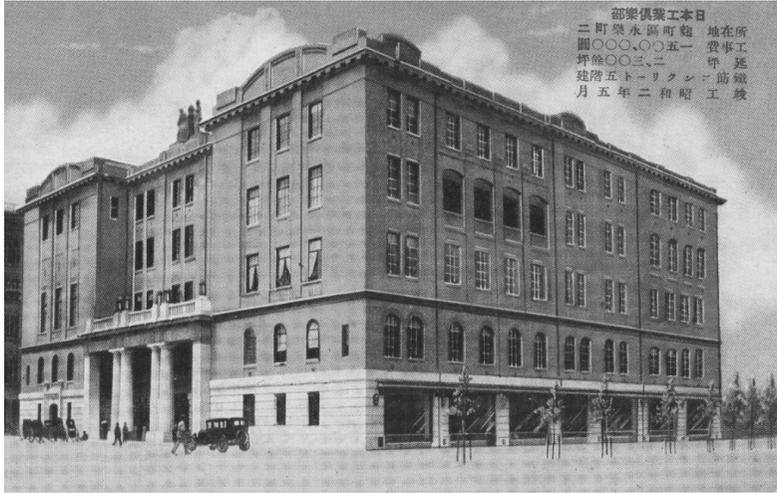
図 26. 日本工業倶楽部会館（竣工当時）

図 26 は、日本工業倶楽部会館の竣工当時の状態である。東京駅前の一等地に建てられた建造物である。

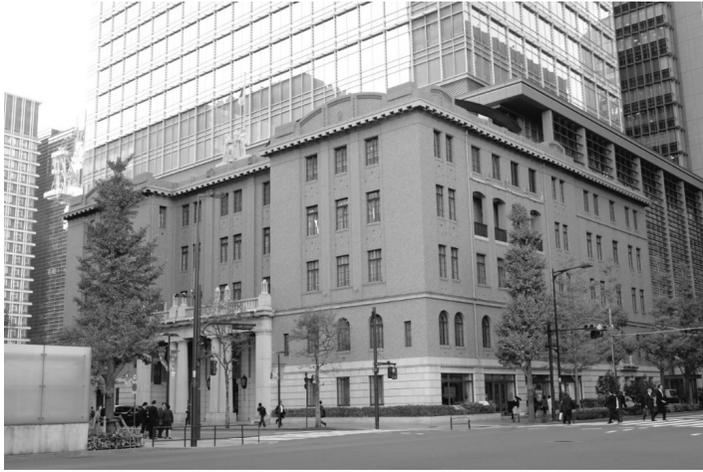
図 27. 日本工業倶楽部会館（復原後）

図 27 は、日本工業倶楽部会館の復原後の状態である。西側の棟を完全保存し、中央棟と東側の棟を再現したのである。初期のファサード保存としては非常に洗練された設計となっている。本手法を採用することで、歴史を継承することができ、かつ景観保存も同時に行うことができるため、最も効果的な手法といえる。

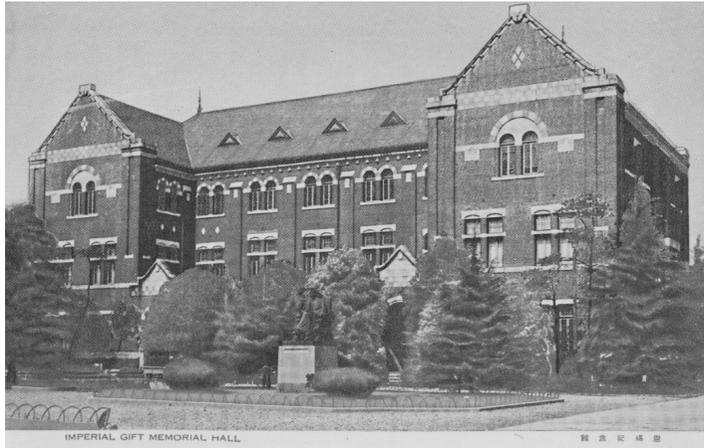
図 28. 早稲田大学恩賜記念館

図 28 は、早稲田大学恩賜記念館の増築後の写真である。写真左側の棟と中央の棟が完成し、数年後に右側の棟が増設されたのである。ここは、研究室や貴賓室などがあり、ここに研究室を構えていた教員は恩賜館組と呼ばれていたとのことである。早稲田大学の中でも特に特徴的であり、慶応義塾大学の図書館と並んで評価の高い建造物であったため、貴重品として大切に保存されてきたが、太平洋戦争時の東京大空襲によって外壁のみを残して焼失した。その後、復元等も検討がなされたが、資金面と安全面から断念したとのことである。現在、この景観は失われており、跡地には早稲田大学7号館が建っている。

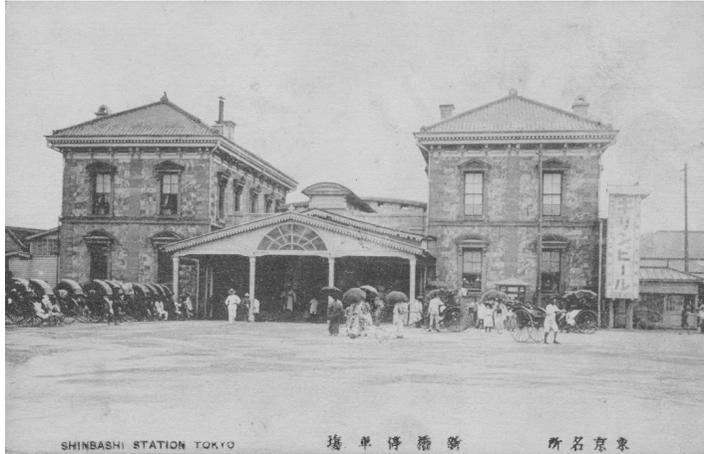
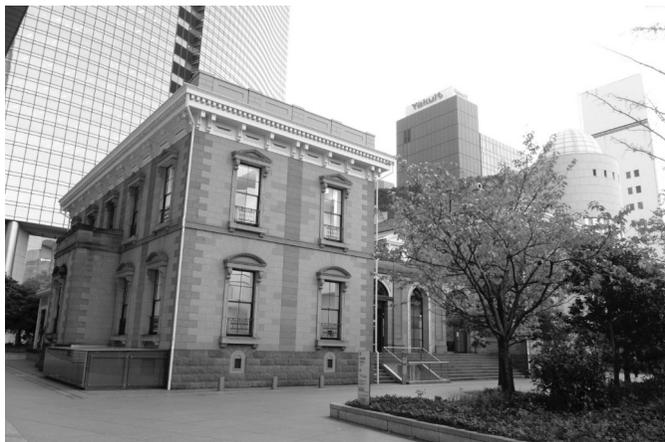
図 29 は、新橋停車場（竣工当時）であり、図 30 は、新橋停車場（再現後）の写真である。どちらも遜色なく見えるが、構造上は全く異なる建造物である。しかしながら、景観保存の面では、三菱一号館の完全再現以前に実施された事例であり、情報が乏しい中で、遺構と写真をもとにここまで景観保存がなされた貴重な例である。

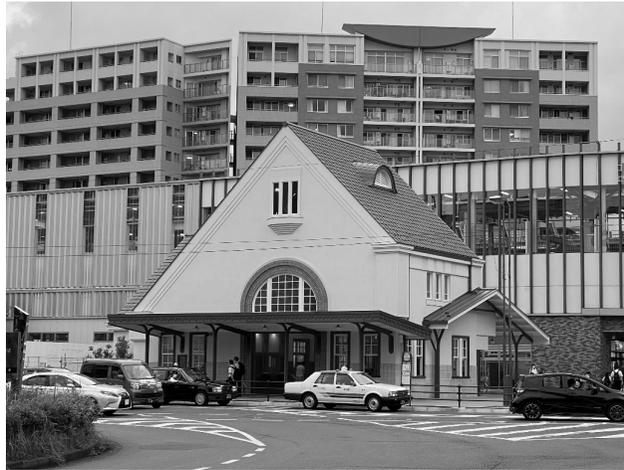
図 31. 国立駅駅舎（復原後）

図 31 は、国立駅駅舎（復原後）の写真である。2006年に中央線が高架化されるにあたり、旧駅舎は廃止となり、解体が決定したが、住民からの強い要望があり、将来の復原に向けて部材が全て保存されることになった数少ない事例である。当初、新駅舎として復原する案もあったが、駅の構造上の問題や、駅舎の広さの問題によって、そのまま駅として再利用されることはなかった。しかしながら、歴史文化情報発信交流施設として利活用されることになり、歴史や文化を現在に伝えている。中は、待合スペースと歴史文化スペースと職員スペースになっており、街の中心部にある博物館的役割を担っている。さらに、当初の場所と同一の場所に復原されているため、景観上も当時の様子を伺い知ることができるようになっている。また、解体直前の状態ではなく、大正時代の竣工当時の状態に戻されたことによって、大正浪漫を感じることができる。また、解体直前の状態ではなく、大正時代の竣工当時の状態に戻されたことによって、大正浪漫を感じることができる。また、解体直前の状態ではなく、大正時代の竣工当時の状態に戻されたことによって、大正浪漫を感じることができる。

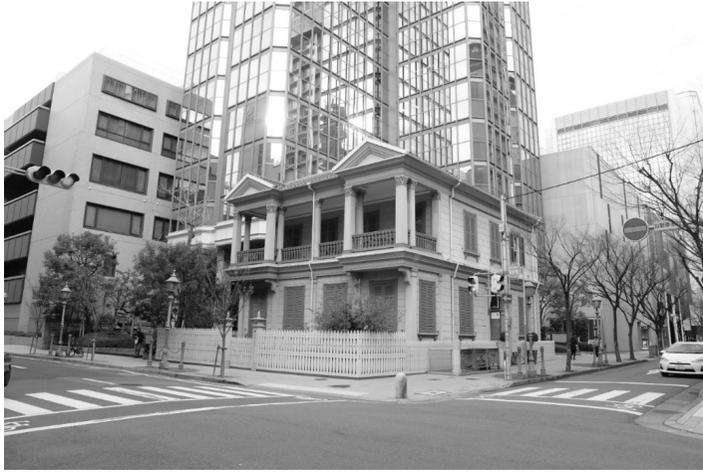
図 32. 旧神戸居留地十五番館（復原後）

図 32 は、旧神戸居留地十五番館（復原後）の写真である。阪神淡路大震災によって一度は倒壊したが、死傷者を出さなかった数少ない建造物であったため、同一街区に復原することができた貴重な建造物である。旧神戸居留地内で個人が所有していた洋館で現存するものはこの一棟のみとなっている。様々な外国商館や大使館などとして使用され、その後、株式会社ノザワが取得したことによって、保存される運命を辿った。阪神淡路大震災以前には、国の重要文化財登録がなされていたため、詳細に実測した実測図面などが残っていたことや、津波等が発生しなかったため、部材が同一街区から散逸しなかったことなどが保存へとつながった。

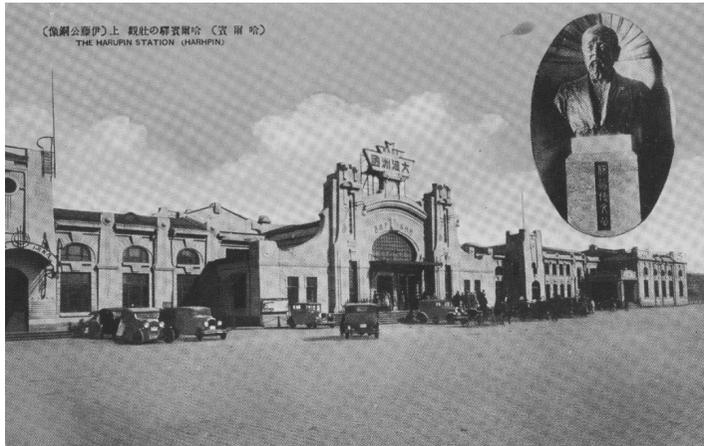
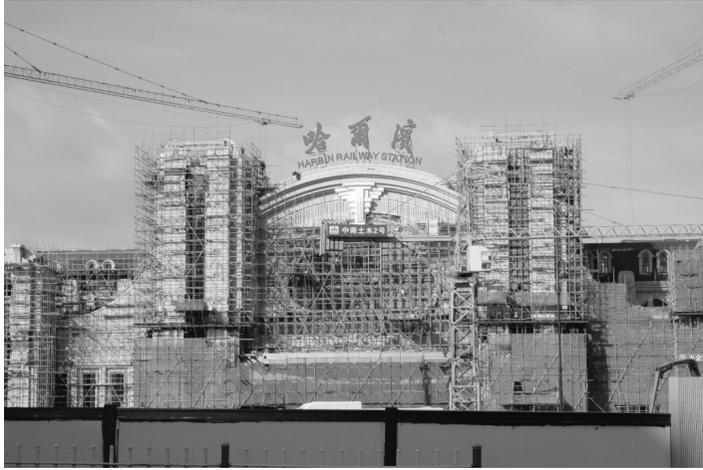
図 33 は、哈爾濱駅の竣工当時の状態であり、図 34 は哈爾濱駅の現在の状態である。1960 年代に一度解体され、鉄筋コンクリート造の全く別の駅舎が建設され、使用されてきたが、その建造物も老朽化したため、開業当時の駅舎をモチーフにして新たな駅舎を建設しているとのことであった。規模は、開業当時の駅舎の数倍にもなっているが、ディテールは、当時の駅舎を模している。建設位置は、当時の駅舎と同一街区であるため、旧ヤマトホテルや旧南満州鉄道の庁舎との位置関係から当時の景観を知ることが可能であった。しかしながら、規模が拡大されていることと、駅前広場は解体されていること、さらには、市電が廃止されているため、完全に当時の状態で保存されているわけではない。また、似ていれば良いといった再現方法であるため、完全なる復原とは言えない。

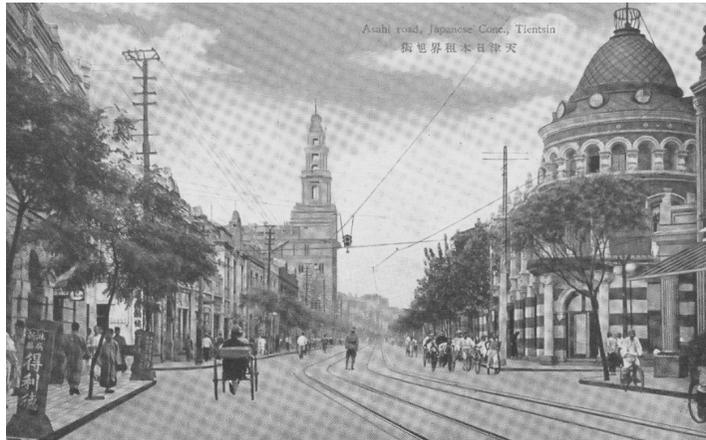
図 35. 天津日本租界旭町（加藤洋行ビル）

図 35 は天津日本租界旭町の当時の写真である。右側の「加藤洋行」の建造物が特徴的なストリートであり、旧日本租界のメインストリートとなっていた。現在も天津のメインストリートになっており、図 36 に示した和平路として再開発されている。図 36 は、図 35 と同じ場所から撮影したもので、「加藤洋行」は解体されていたが、奥にある塔屋が象徴的な百貨店は当時のまま残されていた。当時と比較すると、高層建築が増加しているため、小規模建築物に見えるが、当時としては、高層建築の一つであった。概ね再開発が進み、ほとんどの建造物が解体されていたが、図 37 や図 38 に示した建造物は、当時のまま保存されていた。左側の時計台は、色が変更されていたが、それ以外はさほど手を加えられていない状態であった。さらに、右側の建造物は屋根部分の装飾が撤去されていたが、それ以外は当時のままであった。このようにメインストリートに面している建造物であっても、特徴的なものは保存され、当時の様子を偲ぶことができるようになっていた。

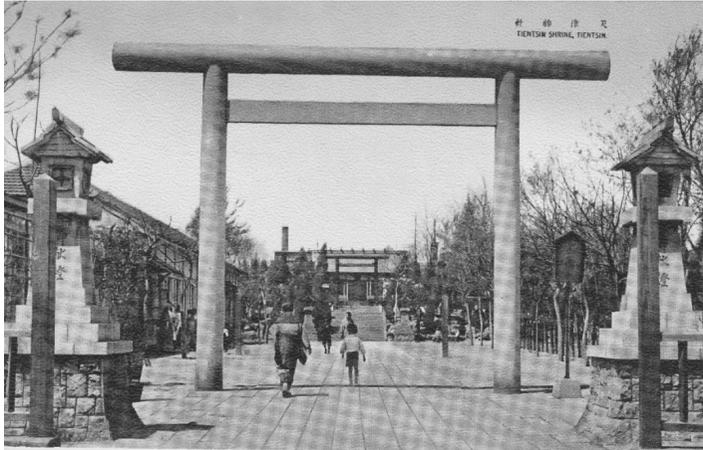
図 39. 天津神社

図 39 は、天津神社の当時の状態である。図 40 は、天津神社跡である。既に当時の面影は残っていないが、唯一現存するのは、神社の社務所として使用されていた左側に写る建造物が、現在も保存されていた。外壁が変更されているが、屋根や形状が同一であった。この建造物の横には、川島芳子が中華料理店を営んでいた「東光楼」の建造物が残されていたため、旧地図上での位置関係から当該建造物が神社の社務所であると判明した。神社の建造物の大半は解体されていたが、こうした一部の建造物から当時の状態を知ることができるようになっていた。

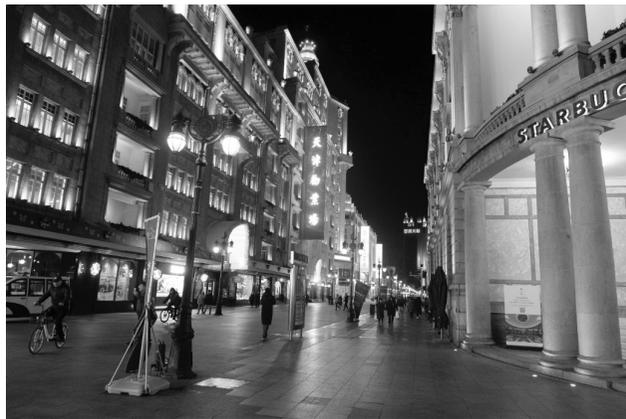
図 46. 旧天津租界旭町（和平路）

保存されていない歴史的建造物が多くあった一方で、利活用されている歴史的建造物も多いのが中国大陸の大きな特徴である。図 46 は、旧天津日本租界旭町のメインストリートであり、現在の和平路を撮影したものである。旧日本租界と旧フランス租界の境界のあたりに建てられていた銀行建築が残されていた。現在では、ドバイと一位・二位を争うほど美しいと呼ばれる店舗としてスターバックスコーヒーが営業していた。和平路の中間地点に位置し、この街区は天津駅からも程近いため、一大ショッピングモールとなっていた。装飾や電飾は華美なものへと換装されているが、華やかな租界時代を偲ぶ上では貴重な歴史資料といえる。このように再整備し、利活用することで、当時の盛況ぶりを現代に伝えることができる。

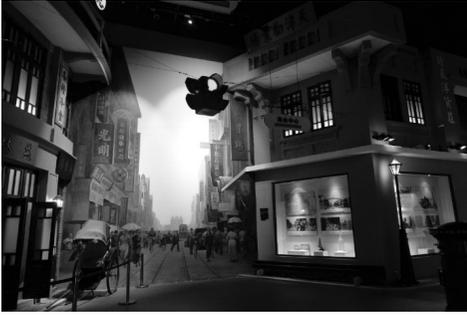
图 49. 天津租界セット

さらに、図 49 は天津租界の当時の様子を再現したセットであり、図 50 は、そのセットと同一の場所から撮影した現在の様子である。同一街区に同一の建造物が残されていることがわかる。このように、歴史的建造物も現存し、さらに当時の様子を再現したセットも天津博物館に存在するため、より当時の様子を詳しく知ることも可能であり、レベルの高い景観保存といえる。

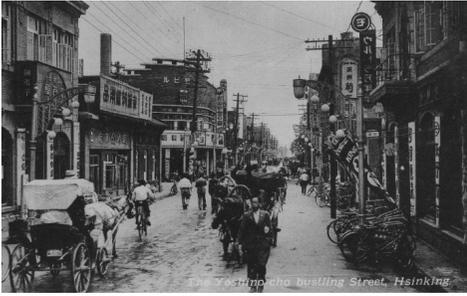
図 51. 吉野町建造物（竣工当時）

天津租界のようにレベルの高い保存を行っている都市もあれば、中国大陸でも中途半端な保存を行っている都市も存在する。それは、現在の長春であり、当時の新京である。図 51 と図 52 は、旧日本人街の吉野町を撮影した写真である。いずれも竣工当時の様子を示している。ここでは、一階で家業を営み、二階で暮らすといった外地での特徴的な生活様式であった。

一方で、当時と同じ街区を調査してみると、図 53 や図 55 に示したように再開発が行われており、1~2 階部分に当時のファサードを想起させるような外壁が貼り合わされている状況であった。図 51 の左側奥に見える建造物は、図 52 の左側の建造物と同一のものであるが、同一街区に再現された建造物は、図 53 に示したものになっていた。外観は似せて再現されていたが、似ていれば良いといったレベルであるため、誤った景観保存となっている。また、図 54 と同じ場所を訪れると、図 55 のように、煉瓦風の建造物の再現は行われているが、窓の形状や個数が異なっており、当時の雰囲気や伝えつつも、面影までは再現できていないことは明らかであった。
